ADVIES

17 februari 2010

Inzake de beeldkwalitatieve waarde cq monumentwaarde van het pand Naarderstraat 39 (Oud Laren)

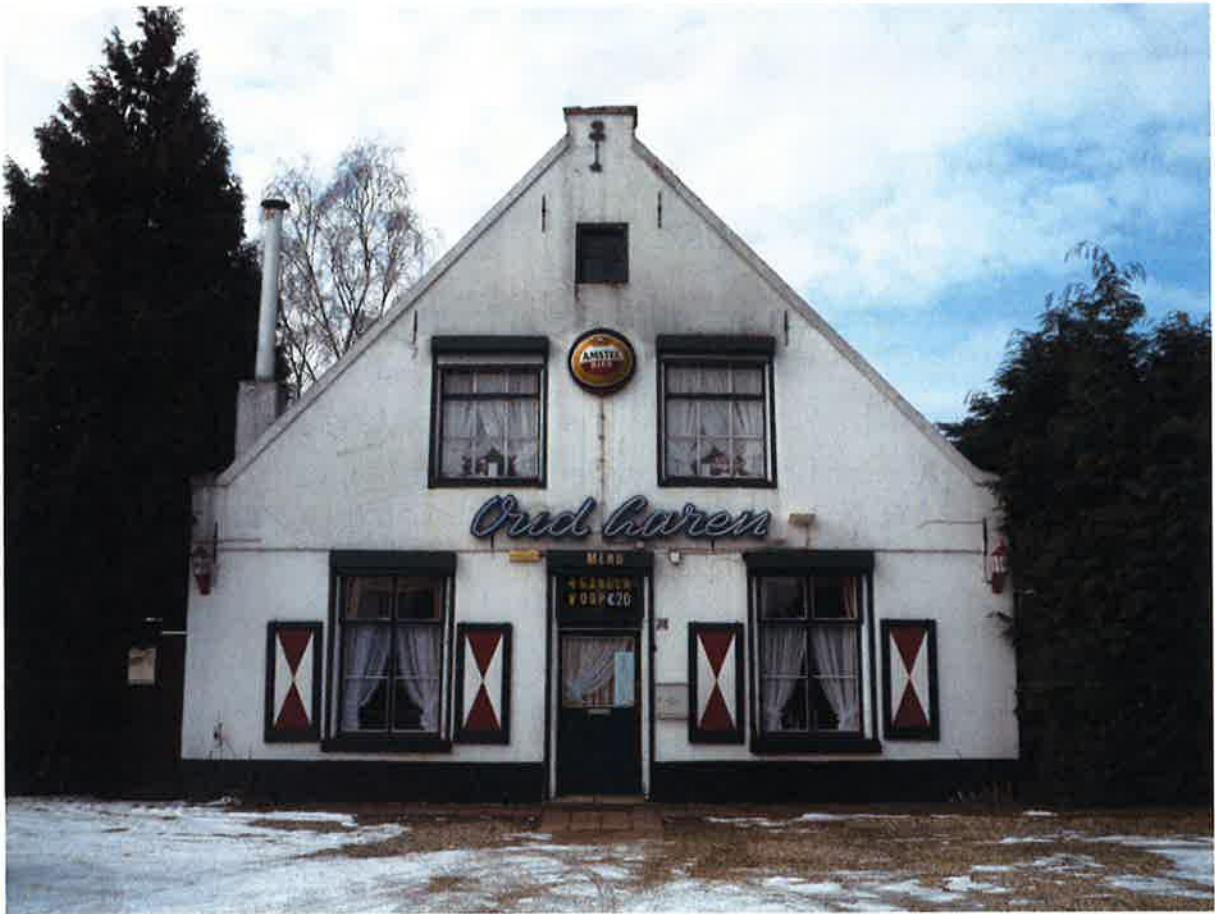
Het pand Naarderstraat 39 is een langgerekt pand van een bouwlaag onder zadeldak tussen topgevels. Het pand is op een rechthoekige plattegrond op enige afstand van de Naarderstraat opgetrokken met de topgevel naar de weg. De kap is bedekt met gesmoorde oude Hollandse pannen. Aan de rechterzijde is een klein bijgebouwtje gelegen onder zadeldak, parallel aan het hoofdgebouw. Het is thans verscholen achter groen.

Het pand is grotendeels witgepleisterd met uitzondering van de achtergevel. De indeling van de voorgevel is symmetrisch met in het midden een deur en ter weerszijden een groot zesruits schuifvenster met luiken. Op de verdieping zijn twee 9-ruits schuifvensters aangebracht en in de top een klein venster. De gevel is afgewerkt met een rollaag en een tuit; muurankers vormen enige decoratie.

Op basis van de visuele inspectie van de waarde van het exterieur, de relatie van het object ten opzichte van de Naarderstraat, is het advies bovenstaand object aan te wijzen als beschermd gemeentelijk monument.

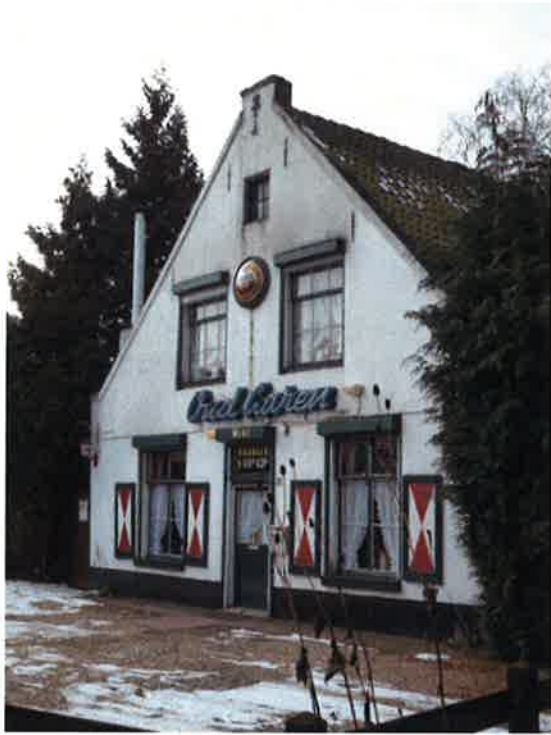
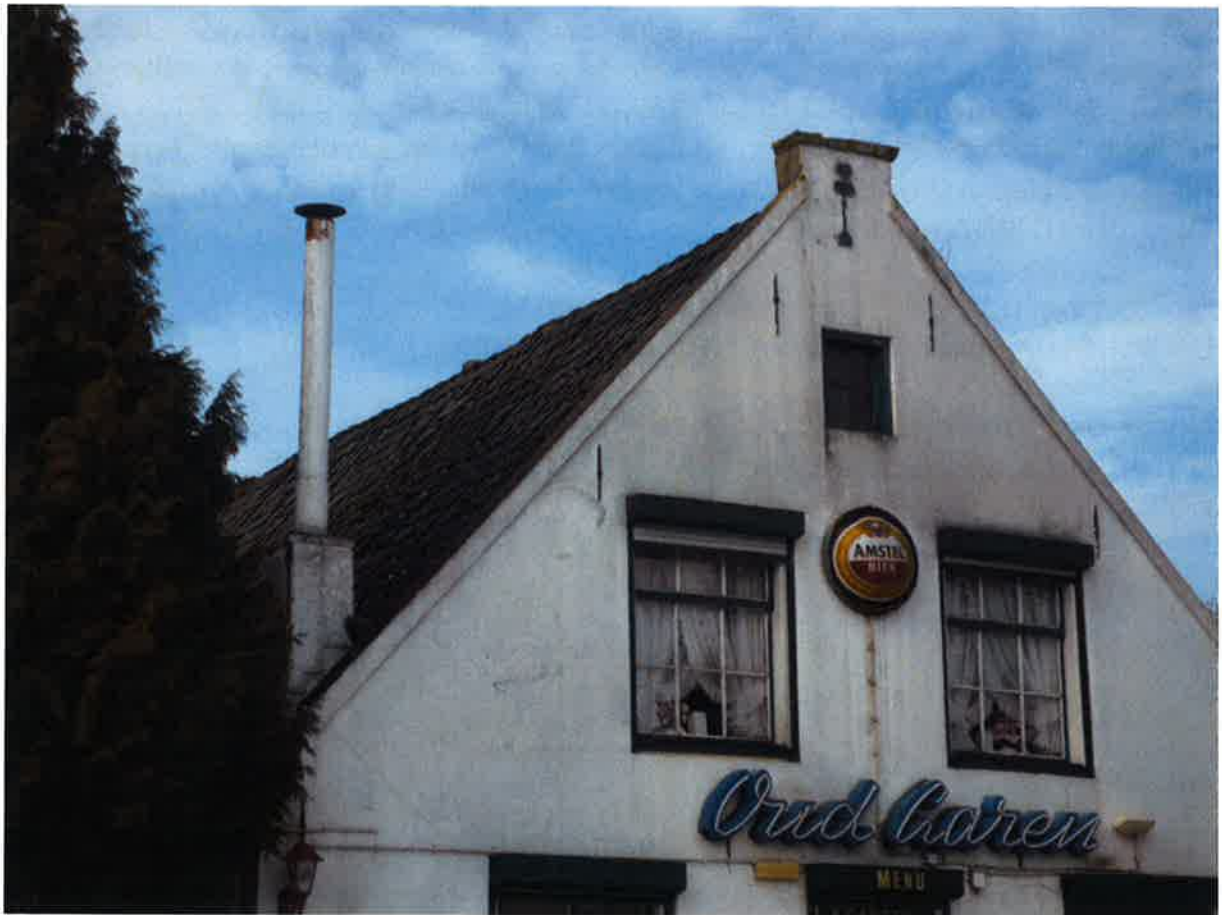
Het pand is van architectuurhistorische waarde vanwege de gave en zuivere hoofdvorm, de heldere opzet en symmetrische indeling van de voorgevel alsmede de bijzondere niet gecementeerde achtergevel (niet gefotografeerd) alsmede het oorspronkelijke materiaalgebruik (gevels, kozijnen, pannen)

De bouwkundige staat van het pand oogt matig.

Nader onderzoek naar het pand is wenselijk. Een bouwhistorische verkenning kan meer duidelijkheid bieden over de bouw- en gebruikshistorie van het pand.

Het verdient aanbeveling bij restauratie/herbestemming nader onderzoek te doen en zorgvuldig om te gaan met waardevolle kenmerken, zoals de gevels en mogelijke interieuronderdelen.
